# Reparación intraoral de una prótesis parcial fija metal-cerámica de seis unidades con resina compuesta. Relato del caso

## Repair of a six-unit fixed partial denture metal-ceramics with composite resin. Case report

**Rev. Clin. Periodoncia Implantol. Rehabil. Oral Vol. 6(2); 87-89, 2013.**

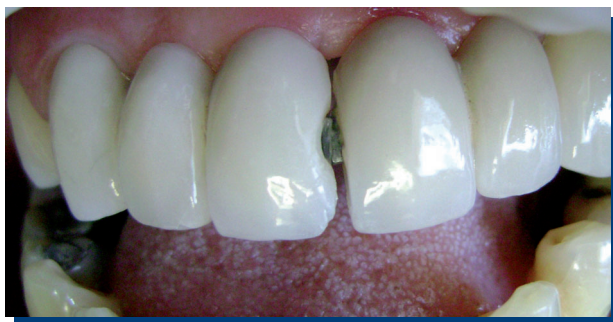
Paciente masculino de 52 años acude con fractura en prótesis parcial fija metal-porcelana de seis unidades en sector antero-superior producto de trauma directo. Durante el examen se observa fractura de porcelana en zona bucal entre los púnticos correspondientes a 11 y 21, con exposición evidente de subestructura metálica contenida en el espacio interproximal (Figura 1). No se detectó alteraciones en pilares protésicos caninos superiores o tejidos blandos asociados. La queja del paciente radicó en su defecto estético, manifestó necesidad de una solución urgente al problema, además de la limitación del tiempo, posible trauma de los dientes restaurados y dificultad para la remoción de la restauración, por lo que se indica una reparación intraoral directa<sup>(13)</sup>. La elaboración de una nueva prótesis fija fue la alternativa propuesta, si la reparación no definía una solución exitosa.

**Figura 1.** Estado inicial de prótesis fija, donde se observa la fractura de porcelana con exposición de estructura metálica a nivel de púnticos correspondiente a los incisivos centrales superiores.

El tratamiento inicia con el fresado de la porcelana en la zona de fractura con fresas de diamante en pieza de alta velocidad de forma troncocónica, hasta exponer un bisel de 2 mm alrededor de la superficie fracturada<sup>(15)</sup>. Al contar con aislamiento absoluto con dique de goma, se empleó un arenador intraoral para tratar con partículas de óxido de aluminio la superficie afectada por 15 segundos. El grabado de porcelana se llevó a cabo con gel de fluoruro de fosfato acidulado al 1.23% por 10 minutos, luego se lavo y seco. Existe el reporte en la literatura de diferencias no significativas entre la fuerza de unión de resina compuesta a la porcelana feldespática grabada con flúor de fosfato acidulado al 1.23% entre 6-10 minutos y ácido fluorhídrico al 9.6% de 2 a 4 minutos, sumado al riesgo potencial que representa para los tejidos orales el uso intraoral de ácido fluorhídrico<sup>(17,18)</sup>. Se empleó un arenador intraoral para tratar con partículas de óxido de aluminio la superficie afectada por 15 segundos. Una vez asegurada la limpieza de la zona a tratar se seca y aplicó el agente silano en la superficie fracturada, se dejó secar a temperatura ambiente por 5 minutos. Se continúa con la aplicación de un adhesivo convencional de fotocurado para resina compuesta, el cual se polimeriza por 40 segundos con luz led. Seguido a esto, la colocación de capas de resina compuesta por técnica incremental, cada una se

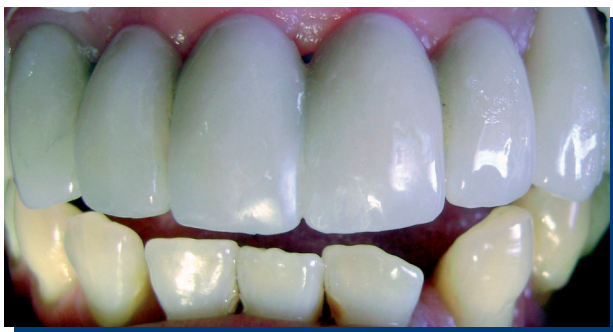
**Figura 2.** Estado final de la reparación en 11 y 21 con tres tipos de resinas compuestas.

polimerizó por 40 segundos con lámpara led, en el siguiente orden: se inicia por resina compuesta microhíbrida opaca (A3) hasta cubrir el metal, sobre ésta se agrega una resina compuesta microhíbrida de alto relleno inorgánico (A3) y finalmente una resina de nanorelleno (B2) en la superficie de la restauración. El pulido se efectuó con discos abrasivos para resinas compuestas (Figura 2).

Al cabo de 8 meses se realizó un control de la calidad de interface donde no se evidenciaron discrepancias o algún signo desadaptación, mediante un explorador e inspección visual, con ayuda del secado por aire de jeringa triple. Se realizó una nueva sesión de repulido con la ayuda de discos de papel para resina compuesta, procedimiento propio de la resina compuesta.
