Restaurant Capítulo 2

Smiljan Radic
Vitacura, Chile

ARQ
58

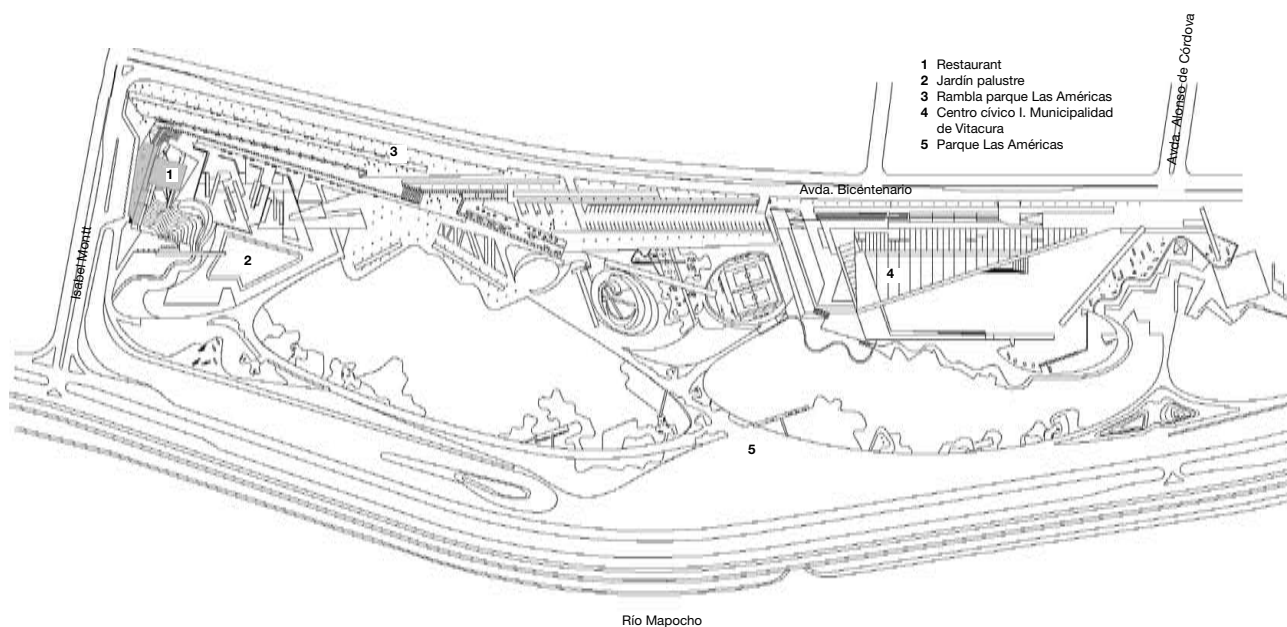
Planta emplazamiento E / 1:5.000

Capítulo 2 está ubicado en el extremo nor-oriental del parque diseñado por Teodoro Fernández y equipo. Un rincón protagonizado por extraordinarios jardines de agua, encajonado entre una colina-mirador y el andén que corre a lo largo de la avenida Bicentenario.
